## Lote 4 - Rota: Contorno

| Diagnóstico da Calçada | Qualidade do Serviço | |
| Endereço: Av.Contorno, 2317 | 60 | C |
| Data do Registro: 04/11/2019 14:07:27 | | |

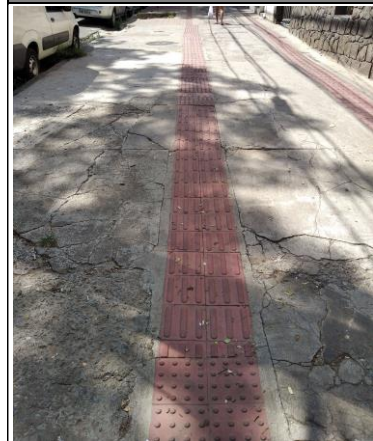
### Foto Geral

| ID | Itens Avaliados | Respostas | Nota |
|---|---|---|---|
| P_4 | Existência de Buracos ? | Muitos | 0 |
| P_5 | Condições Gerais do Piso e meio-fio da calçada ? | Péssimo | 0 |
| P_16 | Classificação geral da calçada pelo pesquisador. | Ruim | 0 |
