## Lote 4 - Rota: Contorno

| Diagnóstico da Calçada | Qualidade do Serviço | |
| Endereço: Av.Contorno, 1875 | 75 | B |
| Data do Registro: 01/11/2019 16:56:40 | | |

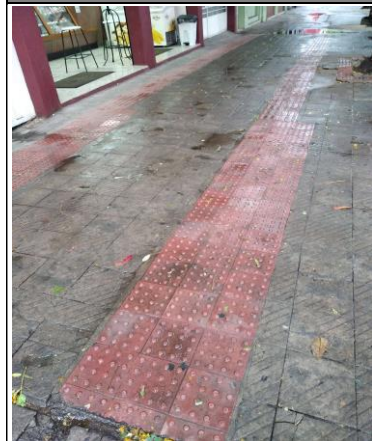
### Foto Geral

| ID | Itens Avaliados | Respostas | Nota |
|---|---|---|---|
| P_4 | Existência de Buracos ? | Poucos | 5 |
| P_5 | Condições Gerais do Piso e meio-fio da calçada ? | Regular | 5 |
| P_11 | O Passeio está no padrão da SMPU ? | Não | 0 |
| P_16 | Classificação geral da calçada pelo pesquisador. | Regular | 5 |

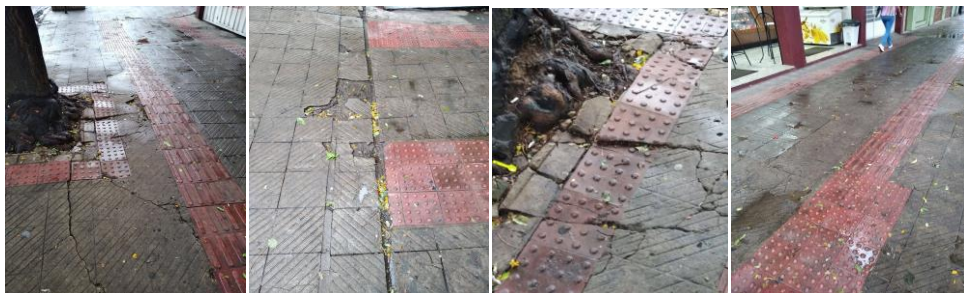
### Fotos Complementares - Detalhes do Passeio

| ID | Itens Avaliados | Respostas | Nota |
|---|---|---|---|
| P_8_1 | O piso tátil está no eixo da faixa livre ? | Não | 0 |
| P_8_8 | O piso tátil está em boas condições aparentes? | Não | 0 |
