# Lote 1 - Rota: Noroeste

| Diagnóstico da Calçada | Qualidade do Serviço | |
| Endereço: Av. Abílio Machado, 1956 | 55 | C |
| Data do Registro: 08/11/2019 14:38:08 | | |

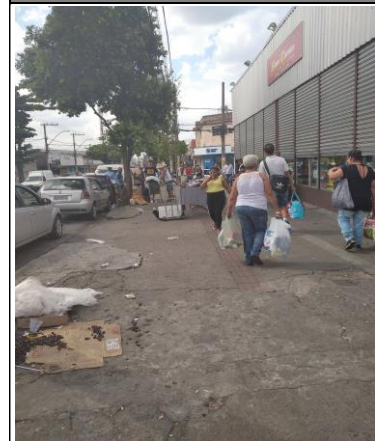
Foto Geral

| ID | Itens Avaliados | Respostas | Nota |
|---|---|---|---|
| P_4 | Existência de Buracos ? | Poucos | 5 |
| P_5 | Condições Gerais do Piso e meio-fio da calçada ? | Péssimo | 0 |
| P_16 | Classificação geral da calçada pelo pesquisador. | Ruim | 0 |
