## Lote 4 - Rota: Contorno

**FRATAR**  
ENGENHARIA CONSULTIVA

| Diagnóstico da Calçada | Qualidade do Serviço | |
| Endereço: Av.Contorno, 9517 | 65 | C |

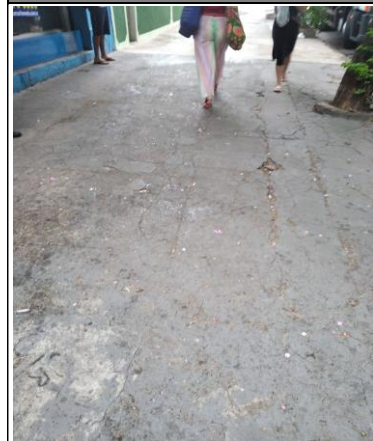
### Foto Geral

| ID | Itens Avaliados | Respostas | Nota |
|---|---|---|---|
| P_4 | Existência de Buracos ? | Poucos | 5 |
| P_5 | Condições Gerais do Piso e meio-fio da calçada ? | Regular | 5 |
| P_16 | Classificação geral da calçada pelo pesquisador. | Regular | 5 |
