## Lote 4 - Rota: Contorno

| Diagnóstico da Calçada | Qualidade do Serviço | |
| Endereço: Av.Contorno, 7347 | 75 | B |

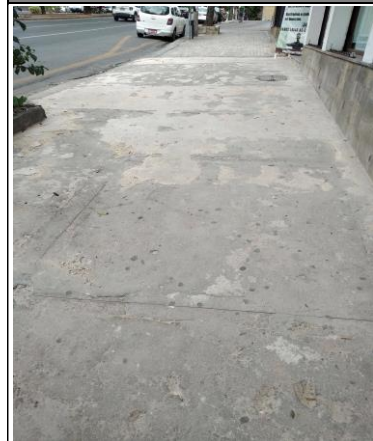
### Foto Geral

| ID | Itens Avaliados | Respostas | Nota |
|---|---|---|---|
| P_4 | Existência de Buracos ? | Poucos | 5 |
| P_5 | Condições Gerais do Piso e meio-fio da calçada ? | Regular | 5 |
| P_16 | Classificação geral da calçada pelo pesquisador. | Regular | 5 |
