## Lote 4 - Rota: Contorno

**FRATAR**  
ENGENHARIA CONSULTIVA

| Diagnóstico da Calçada | Qualidade do Serviço | |
| Endereço: Av.Contorno, 10883 | 63 | C |

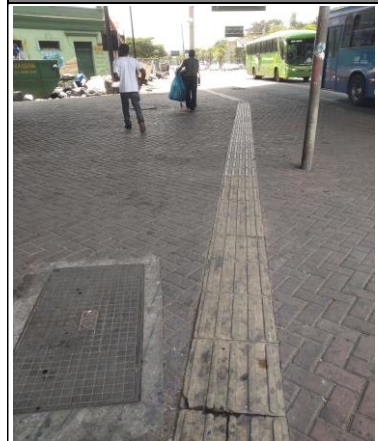
Foto Geral

| ID | Itens Avaliados | Respostas | Nota |
|---|---|---|---|
| P_4 | Existência de Buracos ? | Poucos | 5 |
| P_5 | Condições Gerais do Piso e meio-fio da calçada ? | Regular | 5 |
| P_16 | Classificação geral da calçada pelo pesquisador. | Regular | 5 |

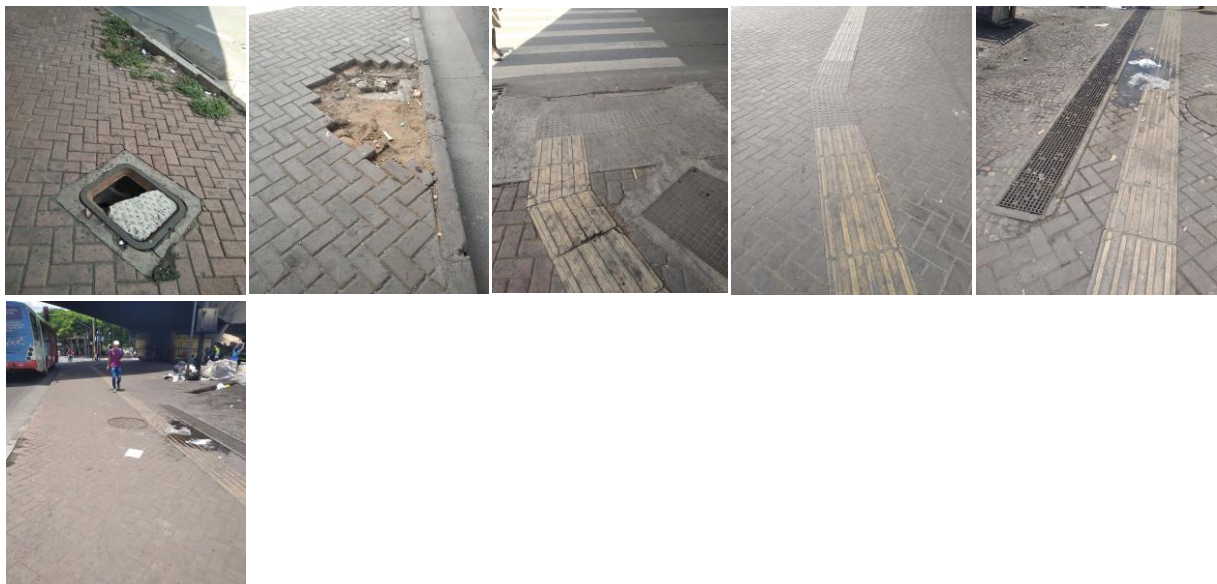
Fotos Complementares - Detalhes do Passeio

| ID | Itens Avaliados | Respostas | Nota |
|---|---|---|---|
| P_7_1_2 | Se for do Tipo 1, O rebaixo tem abas conforme a norma ? | Não | -1 |
| P_7_3_1 | O piso tátil de alerta e direcional do rebaixo está conforme a norma ? | Não | -1 |
| P_8_1 | O piso tátil está no eixo da faixa livre ? | Não | 0 |
