# Lote 1 - Rota: Noroeste

| Diagnóstico da Calçada | Qualidade do Serviço | |
| Endereço: Av. Abílio Machado, 3041 | 50 | D |
| Data do Registro: 11/11/2019 17:23:51 | | |

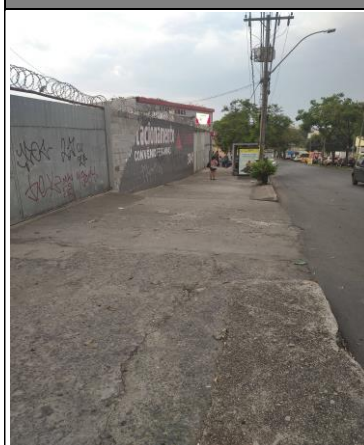
## Foto Geral

| ID | Itens Avaliados | Respostas | Nota |
|---|---|---|---|
| P_4 | Existência de Buracos ? | Muitos | 0 |
| P_5 | Condições Gerais do Piso e meio-fio da calçada ? | Péssimo | 0 |
| P_16 | Classificação geral da calçada pelo pesquisador. | Ruim | 0 |

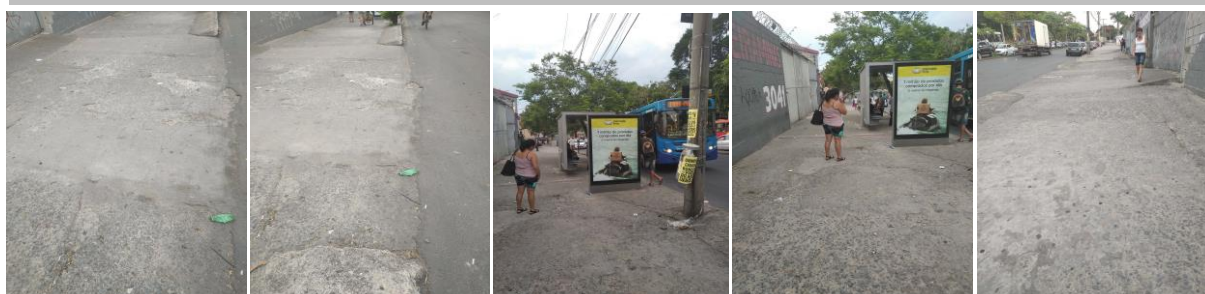
## Fotos Complementares - Detalhes do Passeio

| ID | Itens Avaliados | Respostas | Nota |
|---|---|---|---|
| P_9 | A calçada Possui Rebaixamento de Veículos correto ? | Não | 0 |
