## Lote 4 - Rota: Contorno

| Diagnóstico da Calçada | Qualidade do Serviço | |
| Endereço: Av.Contorno, 11444 | 65 | C |

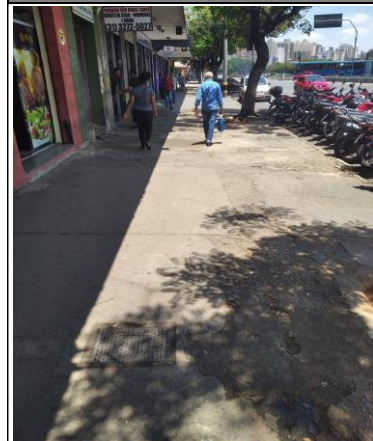
Foto Geral

| ID | Itens Avaliados | Respostas | Nota |
|---|---|---|---|
| P_4 | Existência de Buracos ? | Poucos | 5 |
| P_5 | Condições Gerais do Piso e meio-fio da calçada ? | Péssimo | 0 |
| P_11 | O Passeio está no padrão da SMPU ? | Não | 0 |
| P_16 | Classificação geral da calçada pelo pesquisador. | Ruim | 0 |
