# Lote 1 - Rota: Noroeste

| Diagnóstico da Calçada | Qualidade do Serviço | |
| Endereço: Av. Abílio Machado, 2163 | 59 | C |
| Data do Registro: 11/11/2019 16:36:41 | | |

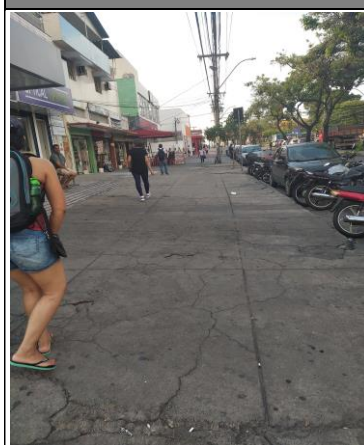
## Foto Geral

| ID | Itens Avaliados | Respostas | Nota |
|---|---|---|---|
| P_4 | Existência de Buracos ? | Poucos | 5 |
| P_5 | Condições Gerais do Piso e meio-fio da calçada ? | Regular | 5 |
| P_6 | Presença de desníveis ? | Leve | 7 |
| P_11 | O Passeio está no padrão da SMPU ? | Não | 0 |
| P_16 | Classificação geral da calçada pelo pesquisador. | Regular | 5 |
