## Lote 4 - Rota: Contorno

**FRATAR**  
ENGENHARIA CONSULTIVA

| Diagnóstico da Calçada | Qualidade do Serviço | |
| Endereço: Av.Contorno, 7086 | 55 | C |

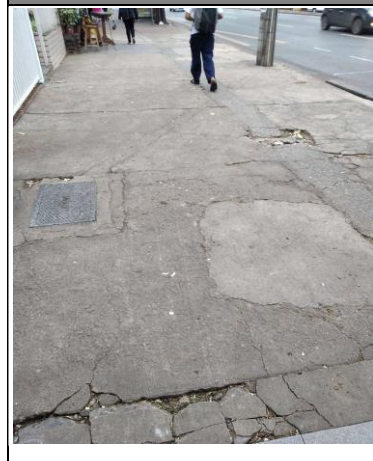
### Foto Geral

| ID | Itens Avaliados | Respostas | Nota |
|---|---|---|---|
| P_4 | Existência de Buracos ? | Poucos | 5 |
| P_5 | Condições Gerais do Piso e meio-fio da calçada ? | Péssimo | 0 |
| P_16 | Classificação geral da calçada pelo pesquisador. | Ruim | 0 |

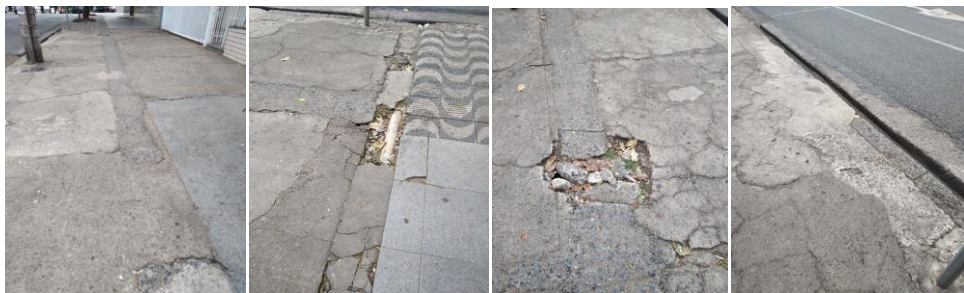
### Fotos Complementares - Detalhes do Passeio

| ID | Itens Avaliados | Respostas | Nota |
|---|---|---|---|
| P_9 | A calçada Possui Rebaixamento de Veículos correto ? | Não | 0 |
| P_11 | O Passeio está no padrão da SMPU ? | Não | 0 |
