## Lote 3 - Rota: Leste 3

| Diagnóstico da Calçada | Qualidade do Serviço | |
| Endereço: Av. Andradas, s/nº | 56 | C |
| Data do Registro: 11/11/2019 09:33:39 | | |

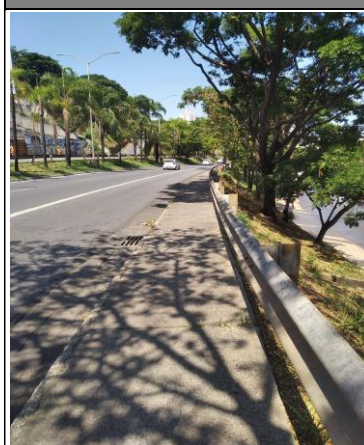
### Foto Geral

| ID | Itens Avaliados | Respostas | Nota |
|---|---|---|---|
| P_4 | Existência de Buracos ? | Poucos | 5 |
| P_5 | Condições Gerais do Piso e meio-fio da calçada ? | Regular | 5 |
| P_6 | Presença de desníveis ? | Leve | 7 |
| P_16 | Classificação geral da calçada pelo pesquisador. | Regular | 5 |

Observações: Margem do Ribeirão Arrudas
