## Lote 3 - Rota: Leste 3

**FRATAR**  
ENGENHARIA CONSULTIVA

| Diagnóstico da Calçada | Qualidade do Serviço | |
| Endereço: Av. Andradas, s/nº | 49 | D |

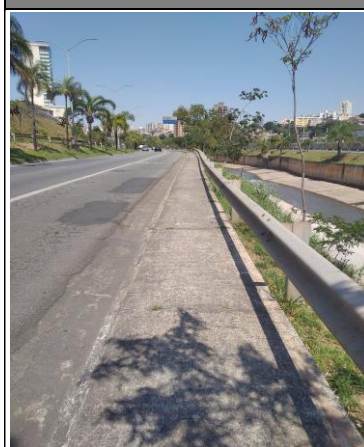
### Foto Geral

| ID | Itens Avaliados | Respostas | Nota |
|---|---|---|---|
| P_4 | Existência de Buracos ? | Muitos | 0 |
| P_5 | Condições Gerais do Piso e meio-fio da calçada ? | Regular | 5 |
| P_16 | Classificação geral da calçada pelo pesquisador. | Ruim | 0 |

Observações: Margem do Ribeirão Arrudas
