## Lote 4 - Rota: Contorno

| Diagnóstico da Calçada | Qualidade do Serviço | |
| Endereço: Av.Contorno, 6317 | 61 | C |
| Data do Registro: 06/11/2019 16:56:36 | | |

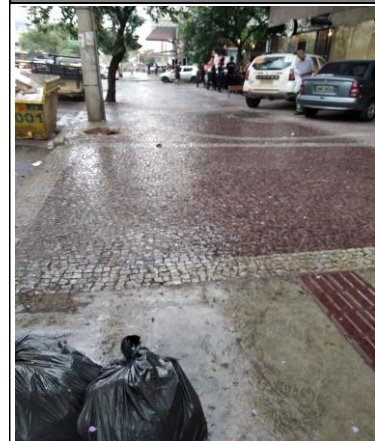
### Foto Geral

| ID | Itens Avaliados | Respostas | Nota |
|---|---|---|---|
| P_4 | Existência de Buracos ? | Poucos | 5 |
| P_5 | Condições Gerais do Piso e meio-fio da calçada ? | Regular | 5 |
| P_12 | A testada possui prática de estacionamento sobre o passeio ? | Sim | 0 |
| P_16 | Classificação geral da calçada pelo pesquisador. | Regular | 5 |

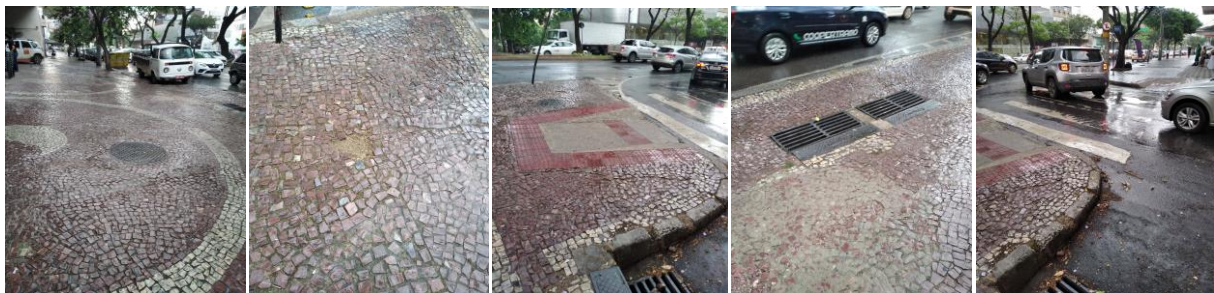
### Fotos Complementares - Detalhes do Passeio

| ID | Itens Avaliados | Respostas | Nota |
|---|---|---|---|
| P_7_1_2 | Se for do Tipo 1, O rebaixo tem abas conforme a norma ? | Não | -1 |
| P_7_3 | O rebaixo possui piso tátil ? | Tem só piso de alerta | -1 |
