# Lote 4 - Rota: Raja Gabágia

**FRATAR**  
ENGENHARIA CONSULTIVA

| Diagnóstico da Calçada | Qualidade do Serviço | |
| Endereço: Av. Raja Gabaglia, 10 | 64 | C |

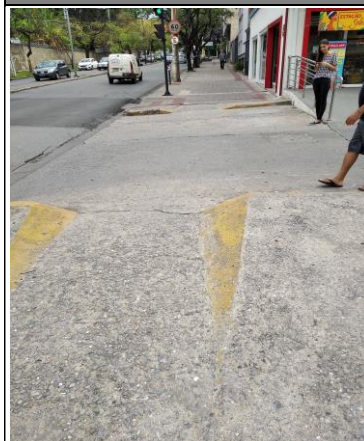
Foto Geral

| ID | Itens Avaliados | Respostas | Nota |
|---|---|---|---|
| P_4 | Existência de Buracos ? | Poucos | 5 |
| P_5 | Condições Gerais do Piso e meio-fio da calçada ? | Regular | 5 |
| P_16 | Classificação geral da calçada pelo pesquisador. | Regular | 5 |

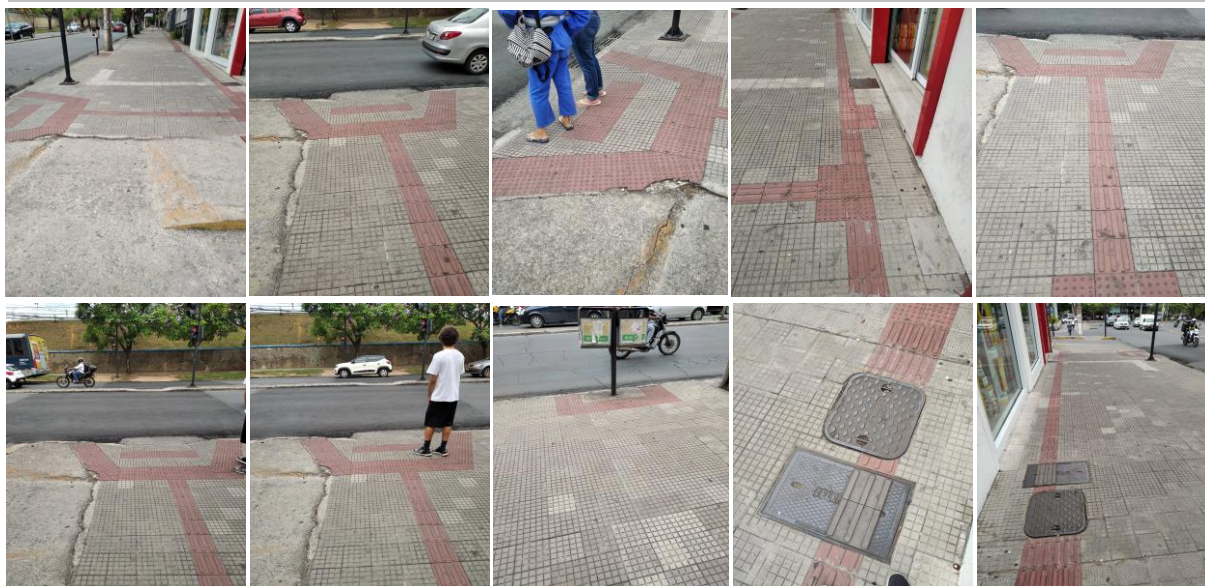
Fotos Complementares - Detalhes do Passeio

| ID | Itens Avaliados | Respostas | Nota |
|---|---|---|---|
| P_7_1_2 | Se for do Tipo 1, O rebaixo tem abas conforme a norma ? | Não | -1 |
| P_8_1 | O piso tátil está no eixo da faixa livre ? | Não | 0 |
| P_8_2 | Se tem uma leve mudança de direção está conforme a norma ? | Não | 0 |
