# Lote 1 - Rota: Padre Pedro Pinto

**FRATAR**  
ENGENHARIA CONSULTIVA

| Diagnóstico da Calçada | Qualidade do Serviço | |
|---|---|---|
| Endereço: Rua Padre Pedro Pinto, 6201 | 20 | F |
| Num. Lote CTM: 210407500195 | | |

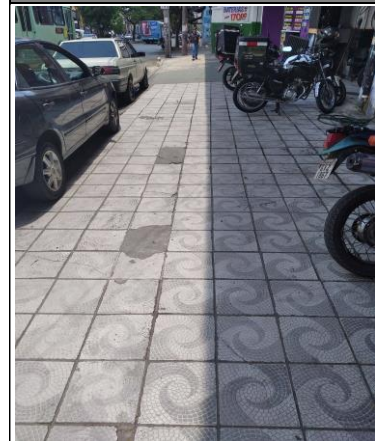
## Foto Geral

| ID | Itens Avaliados | Respostas | Nota |
|---|---|---|---|
| P_6 | Presença de desníveis ? | Severo | 0 |
| P_7 | Tem rebaixamento de calçada para Pedestre ? | Não, mas deveria ter. | 0 |
| P_9 | A calçada Possui Rebaixamento de Veículos correto ? | Não | 0 |
| P_12 | A testada possui prática de estacionamento sobre o passeio ? | Sim | 0 |
| P_16 | Classificação geral da calçada pelo pesquisador. | Ruim | 0 |

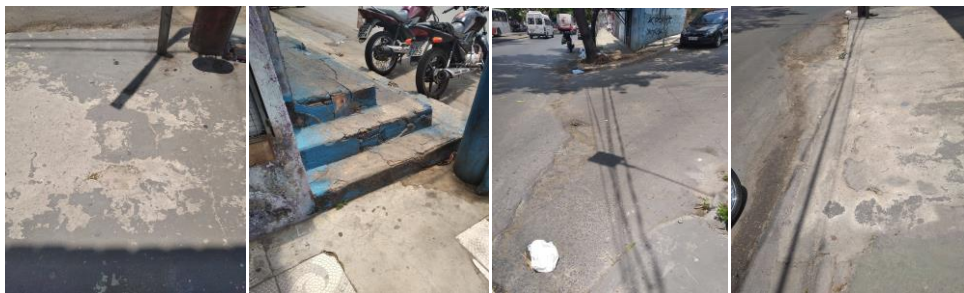
## Fotos Complementares - Detalhes do Passeio

| ID | Itens Avaliados | Respostas | Nota |
|---|---|---|---|
| P_3 | Tipo de revestimento da calçada ? | Outro | 0 |
| P_4 | Existência de Buracos ? | Poucos | 5 |
| P_5 | Condições Gerais do Piso e meio-fio da calçada ? | Regular | 5 |
