## Lote 5 - Rota: Afonso Pena

**FRATAR**  
ENGENHARIA CONSULTIVA

| Diagnóstico da Calçada | Qualidade do Serviço | |
| Endereço: Av. Afonso Pena, 866 | 70 | C |

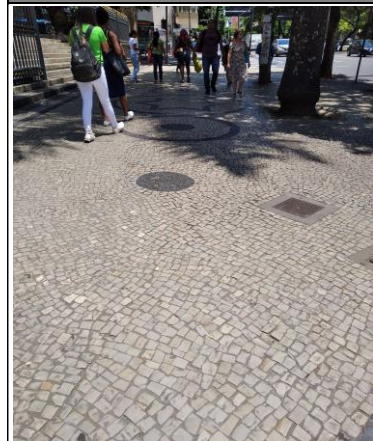
### Foto Geral

| ID | Itens Avaliados | Respostas | Nota |
|---|---|---|---|
| P_16 | Classificação geral da calçada pelo pesquisador. | Regular | 5 |

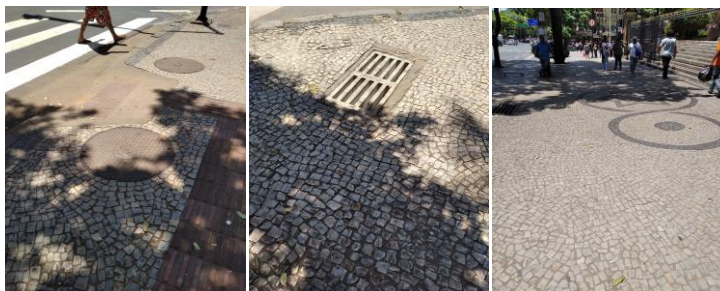
### Fotos Complementares - Detalhes do Passeio

| ID | Itens Avaliados | Respostas | Nota |
|---|---|---|---|
| P_7_1_2 | Se for do Tipo 1, O rebaixo tem abas conforme a norma ? | Não | -1 |
| P_7_3 | O rebaixo possui piso tátil ? | Tem só piso de alerta | -1 |
| P_7_3_1 | O piso tátil de alerta e direcional do rebaixo está conforme a norma ? | Não | -1 |
