# Lote 4 - Rota: Raja Gabália

**FRATAR**  
ENGENHARIA CONSULTIVA

| Diagnóstico da Calçada | Qualidade do Serviço | |
| Endereço: Rua Curitiba, 1395 | 38 | D |

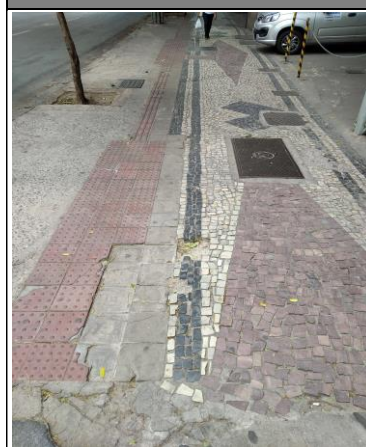
## Foto Geral

| ID | Itens Avaliados | Respostas | Nota |
|---|---|---|---|
| P_4 | Existência de Buracos ? | Muitos | 0 |
| P_5 | Condições Gerais do Piso e meio-fio da calçada ? | Péssimo | 0 |
| P_6 | Presença de desníveis ? | Severo | 0 |
| P_16 | Classificação geral da calçada pelo pesquisador. | Ruim | 0 |

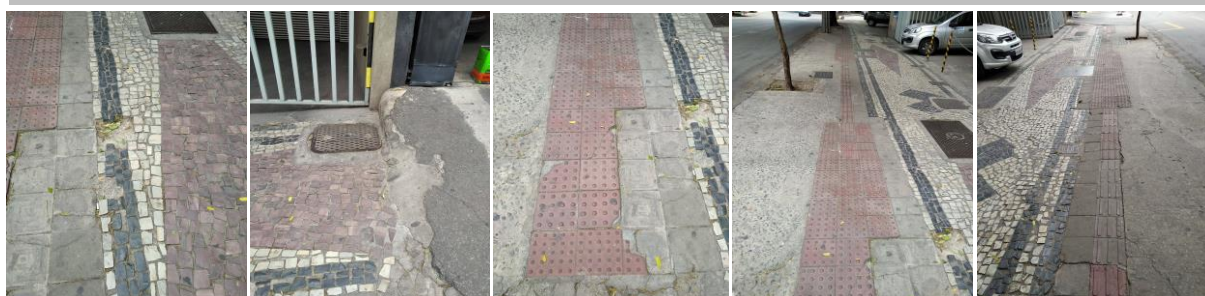
## Fotos Complementares - Detalhes do Passeio

| ID | Itens Avaliados | Respostas | Nota |
|---|---|---|---|
| P_8_1 | O piso tátil está no eixo da faixa livre ? | Não | 0 |
| P_8_8 | O piso tátil está em boas condições aparentes? | Não | 0 |
