## Lote 4 - Rota: Contorno

**FRATAR**  
ENGENHARIA CONSULTIVA

| Diagnóstico da Calçada | Qualidade do Serviço | |
| Endereço: Av.Contorno, 2500 | 56 | C |

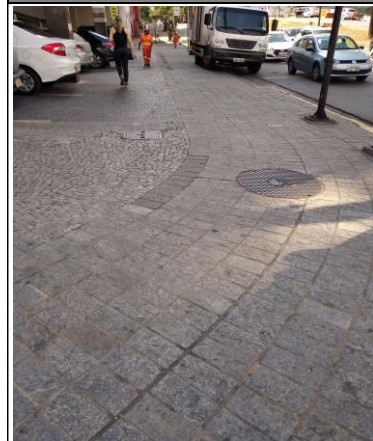
### Foto Geral

| ID | Itens Avaliados | Respostas | Nota |
|---|---|---|---|
| P_16 | Classificação geral da calçada pelo pesquisador. | Ruim | 0 |

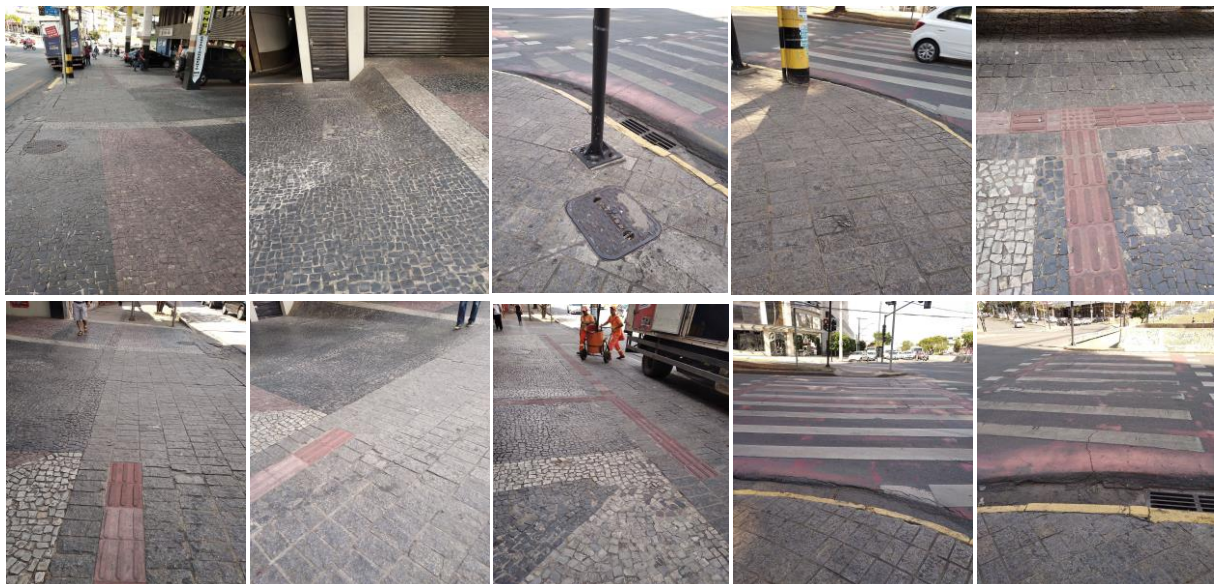
### Fotos Complementares - Detalhes do Passeio

| ID | Itens Avaliados | Respostas | Nota |
|---|---|---|---|
| P_4 | Existência de Buracos ? | Poucos | 5 |
| P_6 | Presença de desníveis ? | Médio | 3 |
| P_7 | Tem rebaixamento de calçada para Pedestre ? | Não, mas deveria ter. | 0 |
| P_11 | O Passeio está no padrão da SMPU ? | Não | 0 |
