| Diagnóstico da Calçada | Qualidade do Serviço | |
| Endereço: Av. Nossa Sra. Do Carmo, 2906 | 83 | B |
| Data do Registro: 12/11/2019 12:00:08 | | |

# Lote 5 - Rota: Sul

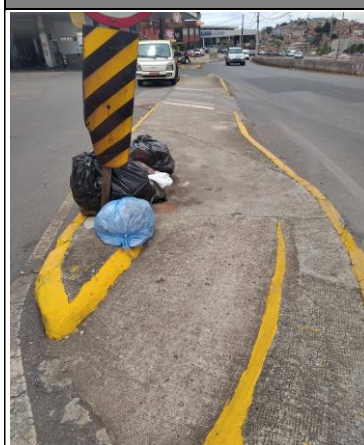
Foto Geral

| ID | Itens Avaliados | Respostas | Nota |
|---|---|---|---|
| P_5 | Condições Gerais do Piso e meio-fio da calçada ? | Ótimo(a) | 10 |
| P_11 | O Passeio está no padrão da SMPU ? | Não | 0 |
| P_16 | Classificação geral da calçada pelo pesquisador. | Regular | 5 |

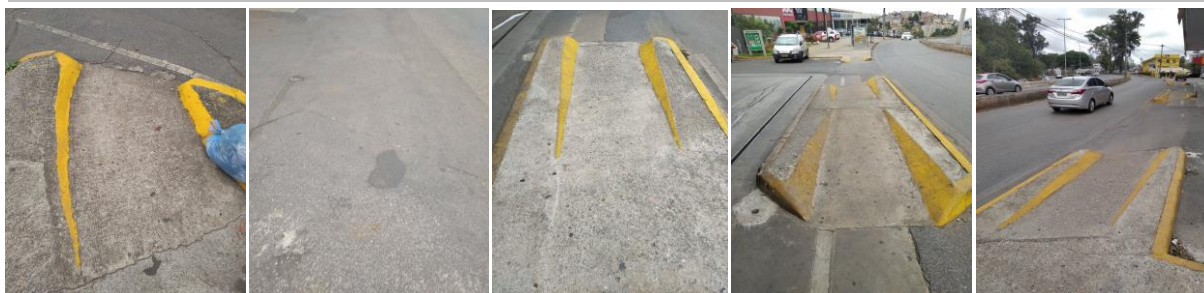
Fotos Complementares - Detalhes do Passeio

| ID | Itens Avaliados | Respostas | Nota |
|---|---|---|---|
| P_7_1_2 | Se for do Tipo 1, O rebaixo tem abas conforme a norma ? | Não | -1 |
| P_7_3 | O rebaixo possui piso tátil ? | Não tem nenhum | -1 |
