| Diagnóstico da Calçada | Qualidade do Serviço | |
| Endereço: Rua Rio Grande do Norte, 1507 | 66 | C |
| Num. Lote CTM: 10028700125 | | |

# Lote 5 - Rota: Afonso Pena

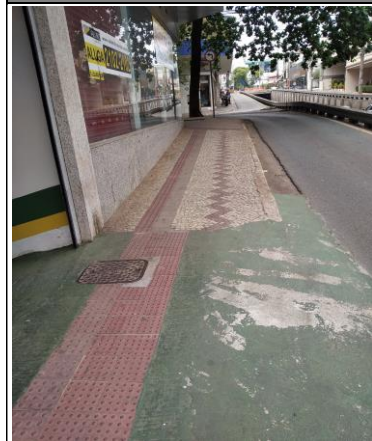
Foto Geral

| ID | Itens Avaliados | Respostas | Nota |
|---|---|---|---|
| P_16 | Classificação geral da calçada pelo pesquisador. | Regular | 5 |

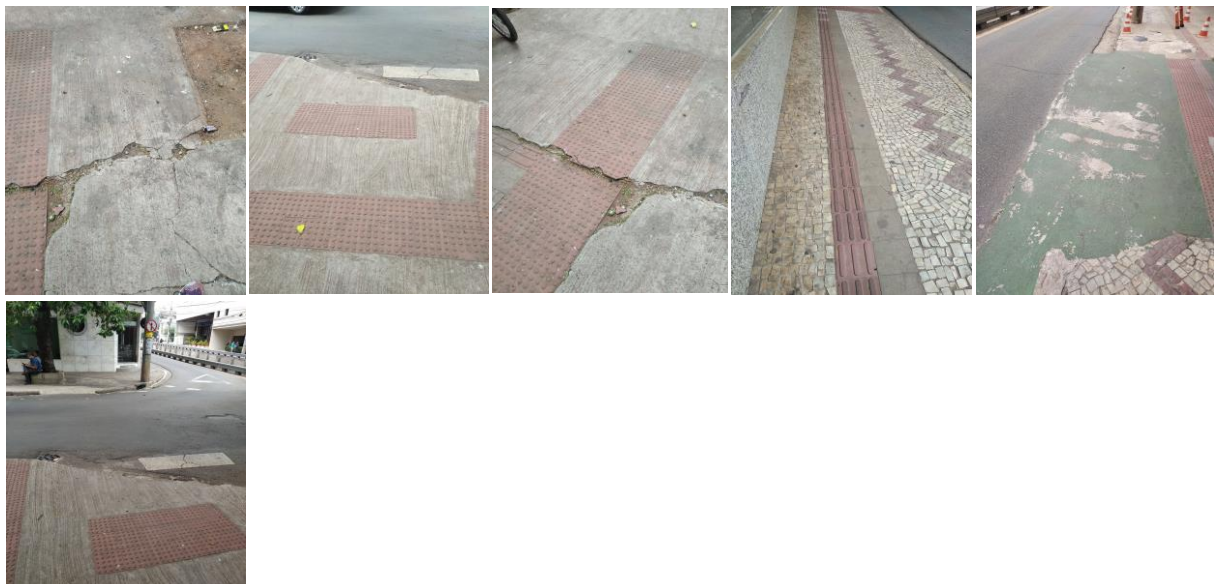
Fotos Complementares - Detalhes do Passeio

| ID | Itens Avaliados | Respostas | Nota |
|---|---|---|---|
| P_4 | Existência de Buracos ? | Poucos | 5 |
| P_9 | A calçada Possui Rebaixamento de Veículos correto ? | Não | 0 |
| P_11 | O Passeio está no padrão da SMPU ? | Não | 0 |

| ID | Itens Avaliados | Respostas | Nota |
|---|---|---|---|
| P_8_8 | O piso tátil está em boas condições aparentes? | Não | 0 |
