## Lote 4 - Rota: Contorno

**FRATAR**  
ENGENHARIA CONSULTIVA

| Diagnóstico da Calçada | Qualidade do Serviço | |
| Endereço: Av.Contorno, 2864 | 57 | C |

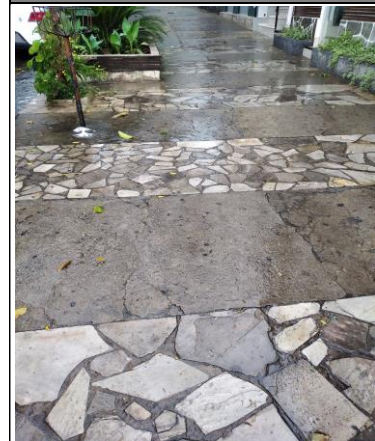
### Foto Geral

| ID | Itens Avaliados | Respostas | Nota |
|---|---|---|---|
| P_16 | Classificação geral da calçada pelo pesquisador. | Ruim | 0 |

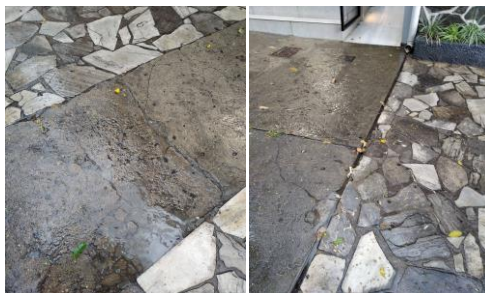
### Fotos Complementares - Detalhes do Passeio

| ID | Itens Avaliados | Respostas | Nota |
|---|---|---|---|
| P_4 | Existência de Buracos ? | Poucos | 5 |
| P_13 | Existe algum dispositivo de Drenagem sobre a calçada ? | Sim | -8 |

| ID | Itens Avaliados | Respostas | Nota |
|---|---|---|---|
| P_13_1 | Dispositivo de Drenagem está devidamente instalado e bem conservado? | Não | -3 |
| P_13_2 | Dispositivo de Drenagem oferece risco para caminamento seguro de pedestre? | Sim | -5 |
