## Lote 4 - Rota: Contorno

| Diagnóstico da Calçada | Qualidade do Serviço | |
| Endereço: Av.Contorno, 2655 | 71 | B |
| Data do Registro: 08/11/2019 16:04:59 | | |

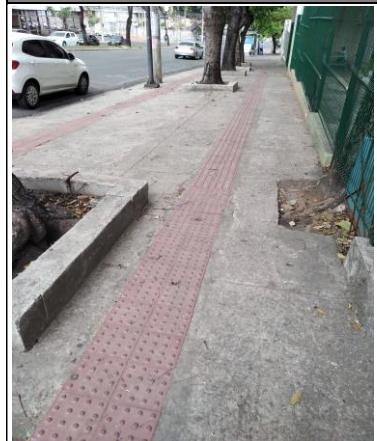
### Foto Geral

| ID | Itens Avaliados | Respostas | Nota |
|---|---|---|---|
| P_4 | Existência de Buracos ? | Poucos | 5 |
| P_5 | Condições Gerais do Piso e meio-fio da calçada ? | Regular | 5 |
| P_6 | Presença de desníveis ? | Leve | 7 |
| P_11 | O Passeio está no padrão da SMPU ? | Não | 0 |
| P_16 | Classificação geral da calçada pelo pesquisador. | Regular | 5 |

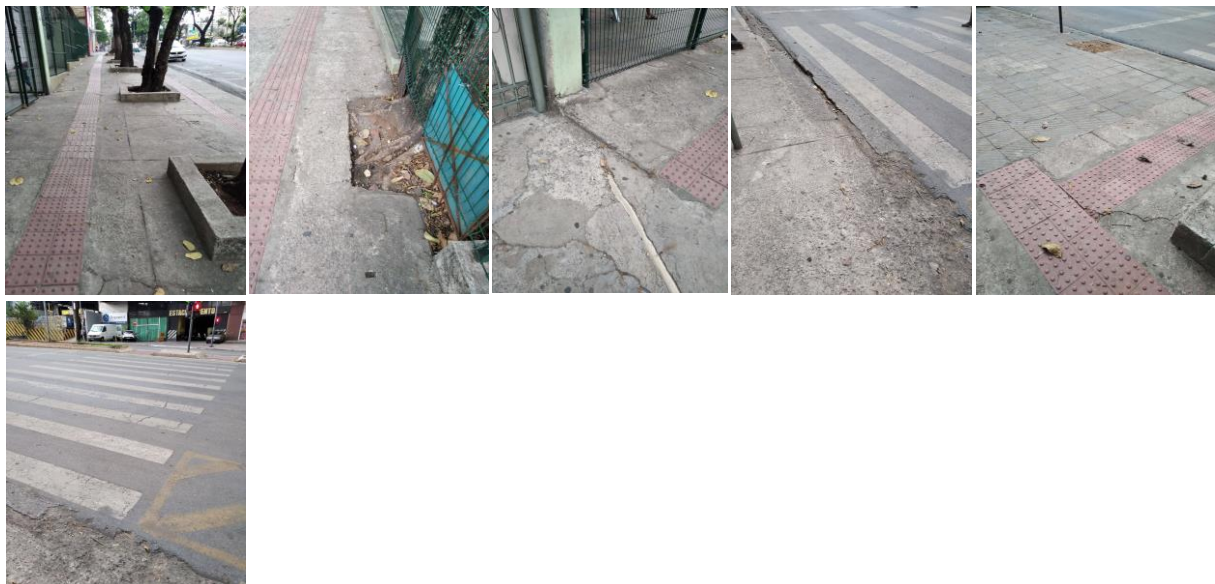
### Fotos Complementares - Detalhes do Passeio

| ID | Itens Avaliados | Respostas | Nota |
|---|---|---|---|
| P_7_3 | O rebaixo possui piso tátil ? | Não tem nenhum | -1 |
| P_8_1 | O piso tátil está no eixo da faixa livre ? | Não | 0 |
| P_8_2 | Se tem uma leve mudança de direção está conforme a norma ? | Não | 0 |
