## Lote 3 - Rota: Leste 3

| Diagnóstico da Calçada | Qualidade do Serviço | |
| Endereço: Av. Andradas, 3490 | 47 | D |
| Data do Registro: 08/11/2019 09:57:53 | | |

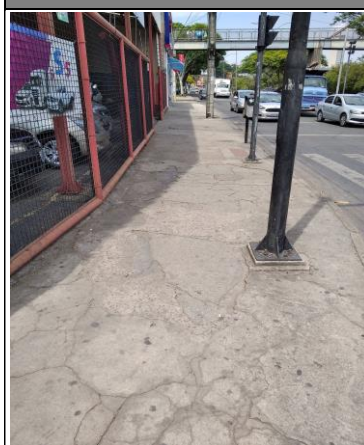
### Foto Geral

| ID | Itens Avaliados | Respostas | Nota |
|---|---|---|---|
| P_4 | Existência de Buracos ? | Muitos | 0 |
| P_5 | Condições Gerais do Piso e meio-fio da calçada ? | Péssimo | 0 |
| P_9 | A calçada Possui Rebaixamento de Veículos correto ? | Não | 0 |
| P_11 | O Passeio está no padrão da SMPU ? | Não | 0 |
| P_16 | Classificação geral da calçada pelo pesquisador. | Ruim | 0 |

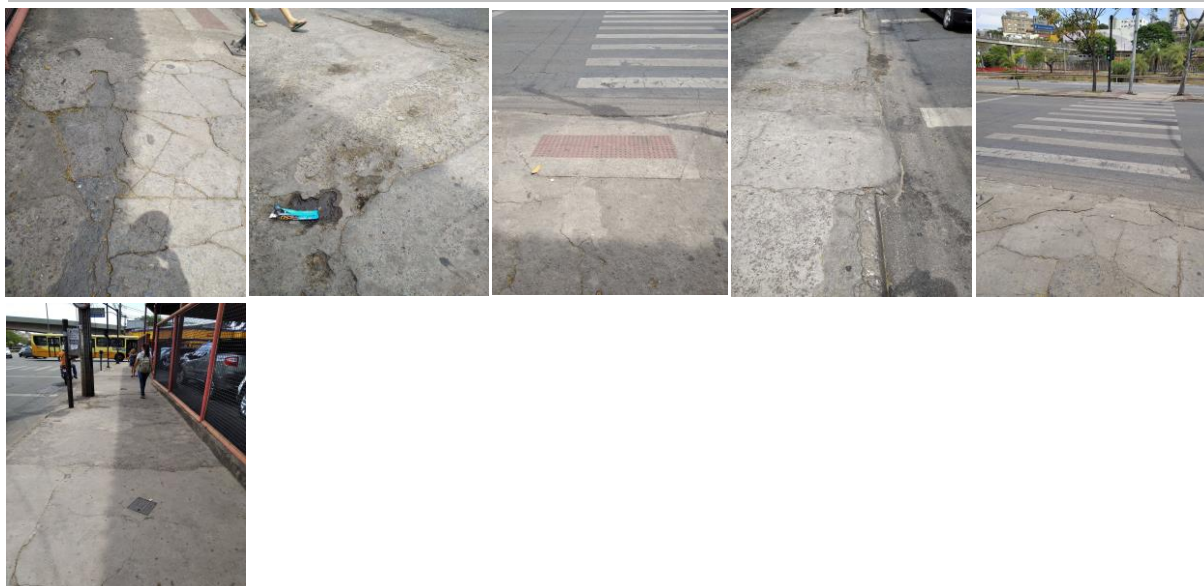
### Fotos Complementares - Detalhes do Passeio

| ID | Itens Avaliados | Respostas | Nota |
|---|---|---|---|
| P_7_1_2 | Se for do Tipo 1, O rebaixo tem abas conforme a norma ? | Não | -1 |
| P_7_3 | O rebaixo possui piso tátil ? | Tem só piso de alerta | -1 |
| P_7_3_1 | O piso tátil de alerta e direcional do rebaixo está conforme a norma ? | Não | -1 |
