## Lote 4 - Rota: Contorno

| Diagnóstico da Calçada | Qualidade do Serviço | |
| Endereço: Av.Contorno, 6181 | 45 | D |
| Data do Registro: 06/11/2019 17:07:28 | | |

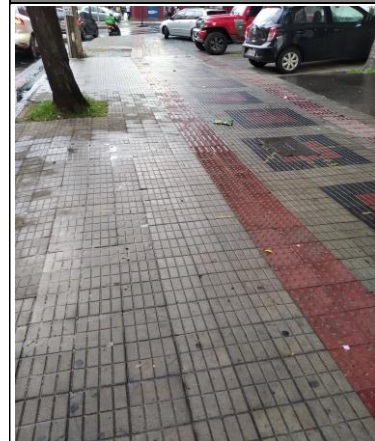
### Foto Geral

| ID | Itens Avaliados | Respostas | Nota |
|---|---|---|---|
| P_4 | Existência de Buracos ? | Muitos | 0 |
| P_5 | Condições Gerais do Piso e meio-fio da calçada ? | Regular | 5 |
| P_9 | A calçada Possui Rebaixamento de Veículos correto ? | Não | 0 |
| P_11 | O Passeio está no padrão da SMPU ? | Não | 0 |
| P_12 | A testada possui prática de estacionamento sobre o passeio ? | Sim | 0 |
| P_16 | Classificação geral da calçada pelo pesquisador. | Ruim | 0 |
