| Diagnóstico da Calçada | Qualidade do Serviço | |
| Endereço: Rua Rio Grande do Norte, 708 | 60 | C |
| Data do Registro: 14/11/2019 11:57:41 | | |

## Lote 5 - Rota: Afonso Pena

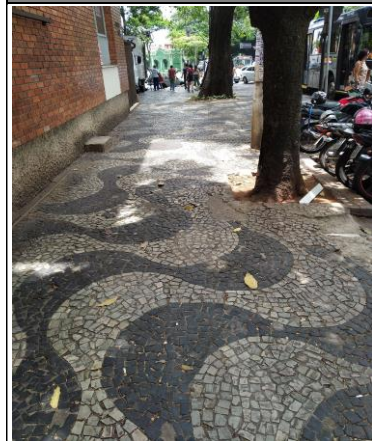
Foto Geral

| ID | Itens Avaliados | Respostas | Nota |
|---|---|---|---|
| P_4 | Existência de Buracos ? | Poucos | 5 |
| P_5 | Condições Gerais do Piso e meio-fio da calçada ? | Regular | 5 |
| P_16 | Classificação geral da calçada pelo pesquisador. | Regular | 5 |

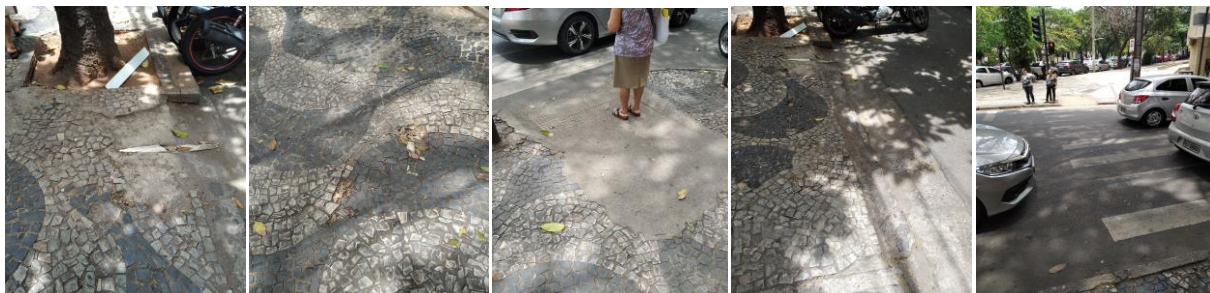
Fotos Complementares - Detalhes do Passeio

| ID | Itens Avaliados | Respostas | Nota |
|---|---|---|---|
| P_9 | A calçada Possui Rebaixamento de Veículos correto ? | Não | 0 |
| P_11 | O Passeio está no padrão da SMPU ? | Não | 0 |

| ID | Itens Avaliados | Respostas | Nota |
|---|---|---|---|
| P_7_1_2 | Se for do Tipo 1, O rebaixo tem abas conforme a norma ? | Não | -1 |
| P_7_3 | O rebaixo possui piso tátil ? | Tem só piso de alerta | -1 |
| P_7_3_1 | O piso tátil de alerta e direcional do rebaixo está conforme a norma ? | Não | -1 |
