## Lote 4 - Rota: Raja Gabália

**FRATAR**  
ENGENHARIA CONSULTIVA

| Diagnóstico da Calçada | Qualidade do Serviço | |
| Endereço: Rua Curitiba, 870 | 65 | C |

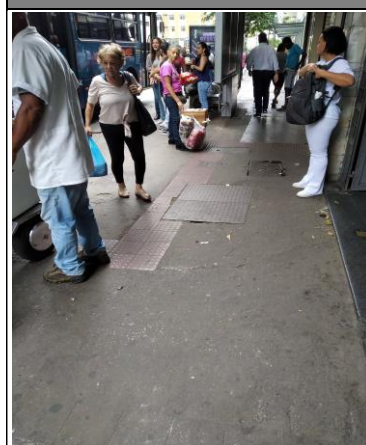
### Foto Geral

| ID | Itens Avaliados | Respostas | Nota |
|---|---|---|---|
| P_4 | Existência de Buracos ? | Poucos | 5 |
| P_5 | Condições Gerais do Piso e meio-fio da calçada ? | Regular | 5 |
| P_16 | Classificação geral da calçada pelo pesquisador. | Regular | 5 |
