# Lote 1 - Rota: Noroeste

| Diagnóstico da Calçada | Qualidade do Serviço | |
| Endereço: Av. Ivaí, 355 | 55 | C |
| Num. Lote CTM: 130580000720 | | |

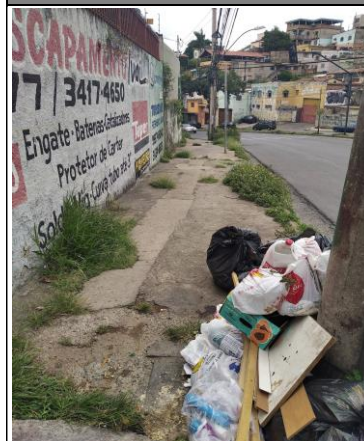
## Foto Geral

| ID | Itens Avaliados | Respostas | Nota |
|---|---|---|---|
| P_4 | Existência de Buracos ? | Poucos | 5 |
| P_5 | Condições Gerais do Piso e meio-fio da calçada ? | Péssimo | 0 |
| P_11 | O Passeio está no padrão da SMPU ? | Não | 0 |
| P_16 | Classificação geral da calçada pelo pesquisador. | Ruim | 0 |
