# Lote 1 - Rota: Padre Pedro Pinto

| Diagnóstico da Calçada | Qualidade do Serviço | |
| Endereço: Rua Padre Pedro Pinto, 5675 | 36 | D |
| Data do Registro: 13/11/2019 13:02:42 | | |

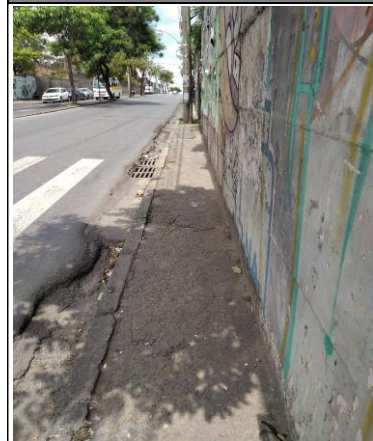
## Foto Geral

| ID | Itens Avaliados | Respostas | Nota |
|---|---|---|---|
| P_5 | Condições Gerais do Piso e meio-fio da calçada ? | Péssimo | 0 |
| P_16 | Classificação geral da calçada pelo pesquisador. | Ruim | 0 |

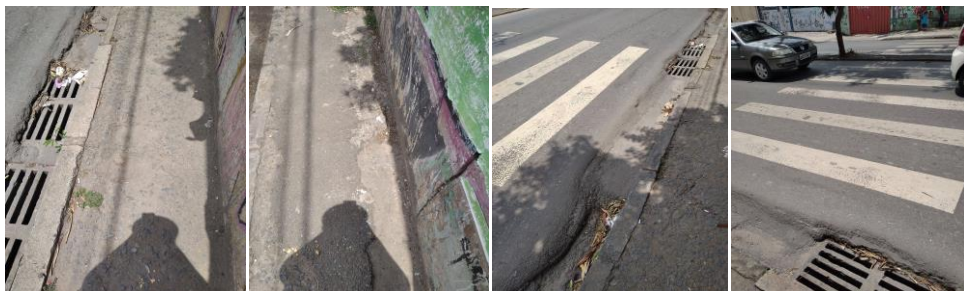
## Fotos Complementares - Detalhes do Passeio

| ID | Itens Avaliados | Respostas | Nota |
|---|---|---|---|
| P_4 | Existência de Buracos ? | Poucos | 5 |
| P_7 | Tem rebaixamento de calçada para Pedestre ? | Não, mas deveria ter. | 0 |
