## Lote 4 - Rota: Raja Gabáglia

**FRATAR**  
ENGENHARIA CONSULTIVA

| Diagnóstico da Calçada | Qualidade do Serviço | |
|---|---|---|
| Endereço: Av. Raja Gabaglia, 3300 | 74 | B |
| Data do Registro: 11/11/2019 09:38:14 | | |

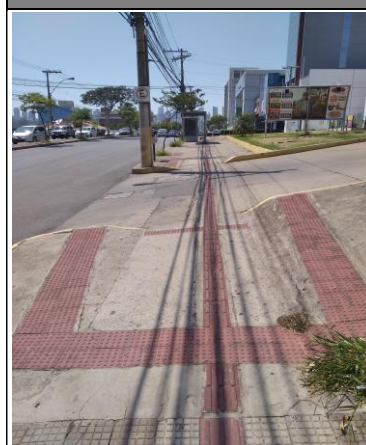
### Foto Geral

| ID | Itens Avaliados | Respostas | Nota |
|---|---|---|---|
| P_4 | Existência de Buracos ? | Poucos | 5 |
| P_9 | A calçada Possui Rebaixamento de Veículos correto ? | Não | 0 |
| P_16 | Classificação geral da calçada pelo pesquisador. | Regular | 5 |

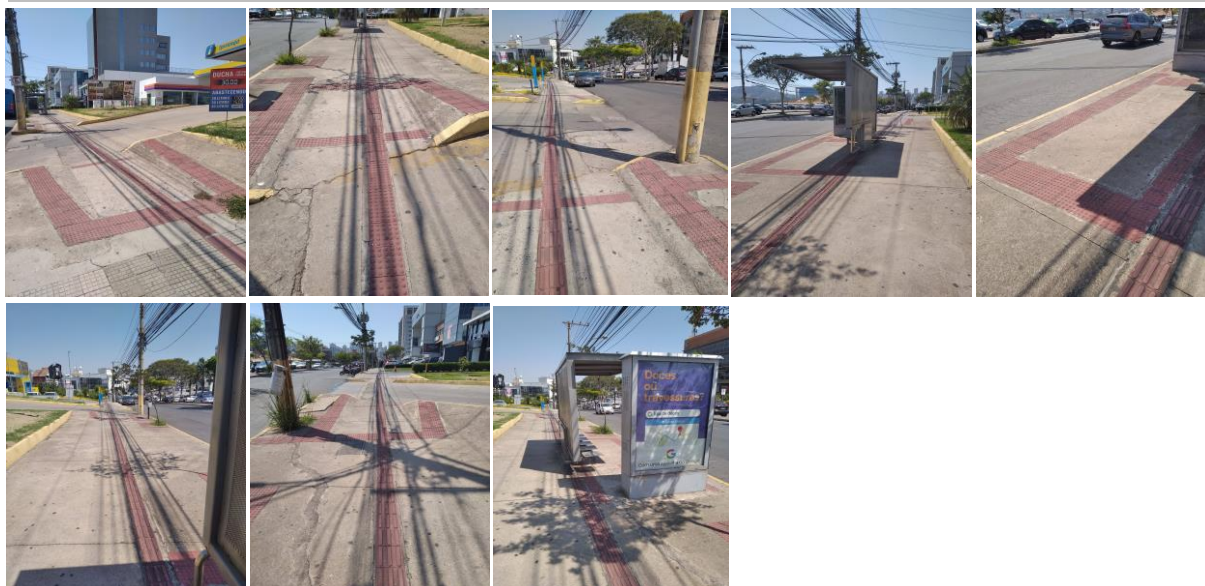
### Fotos Complementares - Detalhes do Passeio

| ID | Itens Avaliados | Respostas | Nota |
|---|---|---|---|
| P_7_1_2 | Se for do Tipo 1, O rebaixo tem abas conforme a norma ? | Não | -1 |
| P_8_2 | Se tem uma leve mudança de direção está conforme a norma ? | Não | 0 |
| P_8_6 | Tem piso tátil em pontos de ônibus conforme a norma? | Não | 0 |
