## Lote 4 - Rota: Contorno

**FRATAR**  
ENGENHARIA CONSULTIVA

| Diagnóstico da Calçada | Qualidade do Serviço | |
| Endereço: Av.Contorno, 3881 | 60 | C |

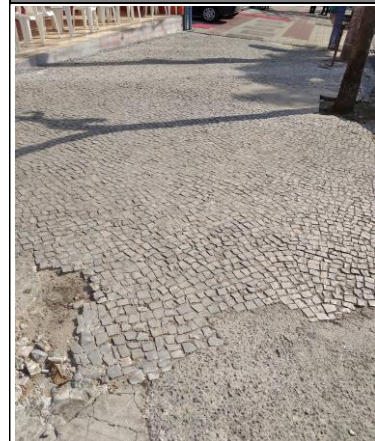
Foto Geral

| ID | Itens Avaliados | Respostas | Nota |
|---|---|---|---|
| P_4 | Existência de Buracos ? | Poucos | 5 |
| P_5 | Condições Gerais do Piso e meio-fio da calçada ? | Regular | 5 |
| P_6 | Presença de desníveis ? | Leve | 7 |
| P_16 | Classificação geral da calçada pelo pesquisador. | Regular | 5 |

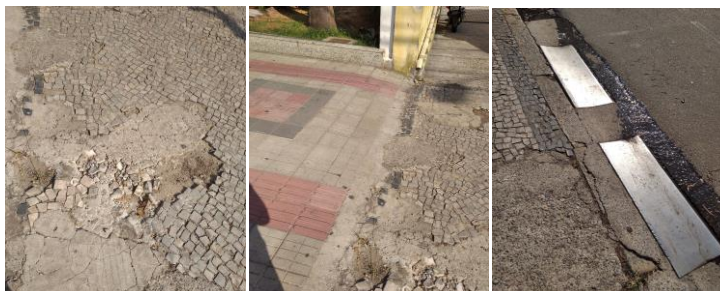
Fotos Complementares - Detalhes do Passeio

| ID | Itens Avaliados | Respostas | Nota |
|---|---|---|---|
| P_3 | Tipo de revestimento da calçada ? | Pedra Portuguesa | 8 |
