## Lote 4 - Rota: Raja Gabágia

| Diagnóstico da Calçada | Qualidade do Serviço | |
| Endereço: Av. Raja Gabágia, 1660 | 70 | C |
| Data do Registro: 07/11/2019 10:43:48 | | |

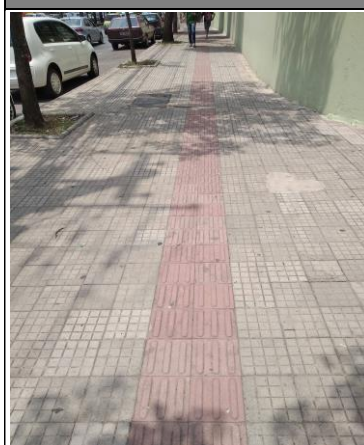
### Foto Geral

| ID | Itens Avaliados | Respostas | Nota |
|---|---|---|---|
| P_4 | Existência de Buracos ? | Poucos | 5 |
| P_5 | Condições Gerais do Piso e meio-fio da calçada ? | Regular | 5 |
| P_9 | A calçada Possui Rebaixamento de Veículos correto ? | Não | 0 |
| P_16 | Classificação geral da calçada pelo pesquisador. | Regular | 5 |
