## Lote 4 - Rota: Contorno

**FRATAR**  
ENGENHARIA CONSULTIVA

| Diagnóstico da Calçada | Qualidade do Serviço | |
|---|---|---|
| Endereço: Av.Contorno, 4489 | 75 | B |
| Data do Registro: 04/11/2019 16:46:13 | | |

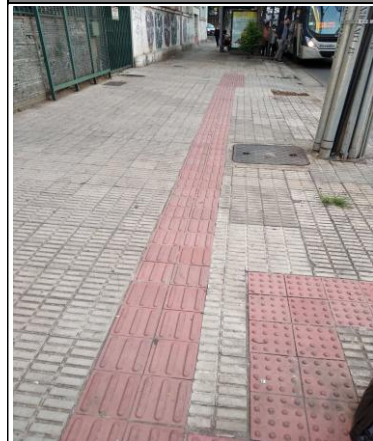
### Foto Geral

| ID | Itens Avaliados | Respostas | Nota |
|---|---|---|---|
| P_4 | Existência de Buracos ? | Poucos | 5 |
| P_5 | Condições Gerais do Piso e meio-fio da calçada ? | Regular | 5 |
| P_11 | O Passeio está no padrão da SMPU ? | Não | 0 |
| P_16 | Classificação geral da calçada pelo pesquisador. | Regular | 5 |
