# Lote 1 - Rota: Noroeste

**FRATAR**  
ENGENHARIA CONSULTIVA

| Diagnóstico da Calçada | Qualidade do Serviço | |
| Endereço: Av. Ivaí, 262 | 62 | C |

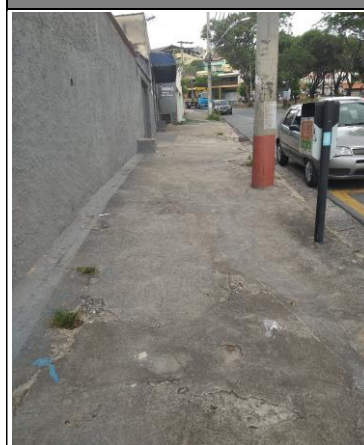
## Foto Geral

| ID | Itens Avaliados | Respostas | Nota |
|---|---|---|---|
| P_4 | Existência de Buracos ? | Poucos | 5 |
| P_5 | Condições Gerais do Piso e meio-fio da calçada ? | Regular | 5 |
| P_6 | Presença de desníveis ? | Leve | 7 |
| P_16 | Classificação geral da calçada pelo pesquisador. | Regular | 5 |
