# Lote 1 - Rota: Noroeste

| Diagnóstico da Calçada | Qualidade do Serviço | |
| Endereço: Av. Brigadeiro Eduardo Gomes, 1207 | 50 | D |
| Num. Lote CTM: 130478900010 | | |

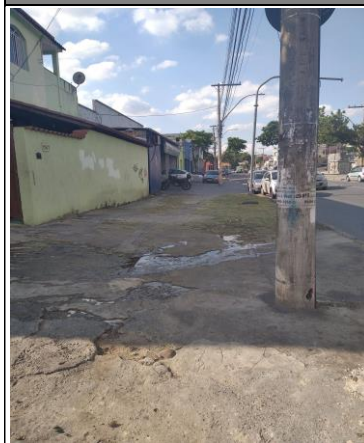
## Foto Geral

| ID | Itens Avaliados | Respostas | Nota |
|---|---|---|---|
| P_4 | Existência de Buracos ? | Muitos | 0 |
| P_5 | Condições Gerais do Piso e meio-fio da calçada ? | Péssimo | 0 |
| P_16 | Classificação geral da calçada pelo pesquisador. | Ruim | 0 |
