## Lote 3 - Rota: Leste 3

| Diagnóstico da Calçada | Qualidade do Serviço | |
| Endereço: Av. Andradas, 1220 | 36 | D |
| Data do Registro: 08/11/2019 11:09:32 | | |

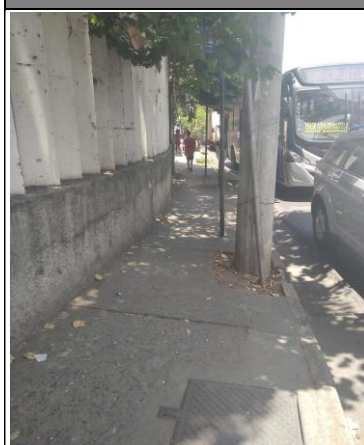
### Foto Geral

| ID | Itens Avaliados | Respostas | Nota |
|---|---|---|---|
| P_4 | Existência de Buracos ? | Muitos | 0 |
| P_5 | Condições Gerais do Piso e meio-fio da calçada ? | Péssimo | 0 |
| P_6 | Presença de desníveis ? | Severo | 0 |
| P_16 | Classificação geral da calçada pelo pesquisador. | Ruim | 0 |
