# Lote 5 - Rota: Sul

| Diagnóstico da Calçada | Qualidade do Serviço | |
| Endereço: Av. Cristovão Colombo, 313 | 63 | C |
| Num. Lote CTM: 10034700230 | | |

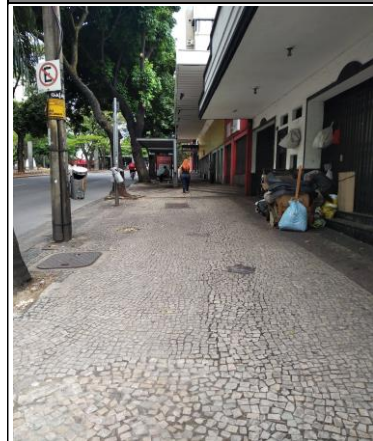
## Foto Geral

| ID | Itens Avaliados | Respostas | Nota |
|---|---|---|---|
| P_4 | Existência de Buracos ? | Poucos | 5 |
| P_5 | Condições Gerais do Piso e meio-fio da calçada ? | Regular | 5 |
| P_9 | A calçada Possui Rebaixamento de Veículos correto ? | Não | 0 |
| P_11 | O Passeio está no padrão da SMPU ? | Não | 0 |
| P_16 | Classificação geral da calçada pelo pesquisador. | Regular | 5 |
