# Lote 4 - Rota: Raja Gabália

| Diagnóstico da Calçada | Qualidade do Serviço | |
| Endereço: Rua Curitiba, 869 | 53 | C |

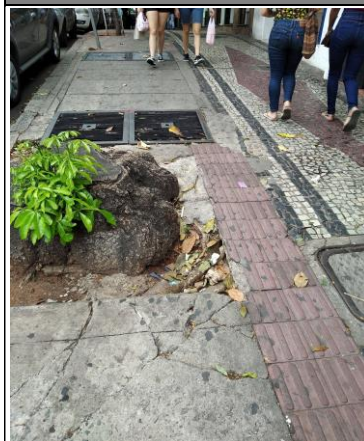
## Foto Geral

| ID | Itens Avaliados | Respostas | Nota |
|---|---|---|---|
| P_5 | Condições Gerais do Piso e meio-fio da calçada ? | Péssimo | 0 |
| P_11 | O Passeio está no padrão da SMPU ? | Não | 0 |
| P_16 | Classificação geral da calçada pelo pesquisador. | Ruim | 0 |

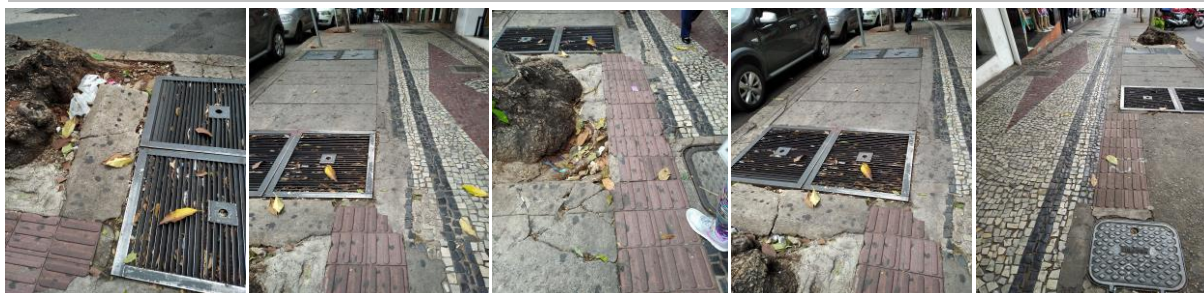
## Fotos Complementares - Detalhes do Passeio

| ID | Itens Avaliados | Respostas | Nota |
|---|---|---|---|
| P_4 | Existência de Buracos ? | Poucos | 5 |

| ID | Itens Avaliados | Respostas | Nota |
|---|---|---|---|
| P_8_8 | O piso tátil está em boas condições aparentes? | Não | 0 |
| P_8_9 | O piso tátil apresenta desenho com bom senso? | Não | 0 |
