| Diagnóstico da Calçada | Qualidade do Serviço | |
| Endereço: Av. Afonso Pena, 2744 | 68 | C |
| Num. Lote CTM: 10132400210 | | |

# Lote 5 - Rota: Afonso Pena

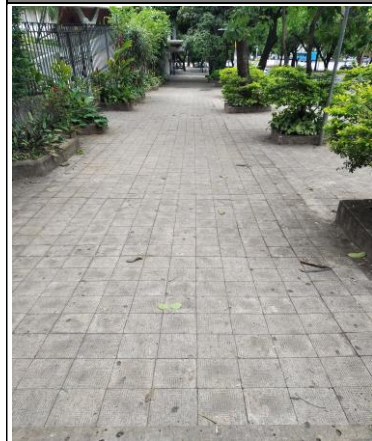
Foto Geral

| ID | Itens Avaliados | Respostas | Nota |
|---|---|---|---|
| P_6 | Presença de desníveis ? | Médio | 3 |
| P_11 | O Passeio está no padrão da SMPU ? | Não | 0 |
| P_16 | Classificação geral da calçada pelo pesquisador. | Regular | 5 |
