# Lote 1 - Rota: Padre Pedro Pinto

**FRATAR**  
ENGENHARIA CONSULTIVA

| Diagnóstico da Calçada | Qualidade do Serviço | |
| Endereço: Rua Padre Pedro Pinto, 2447 | 40 | D |

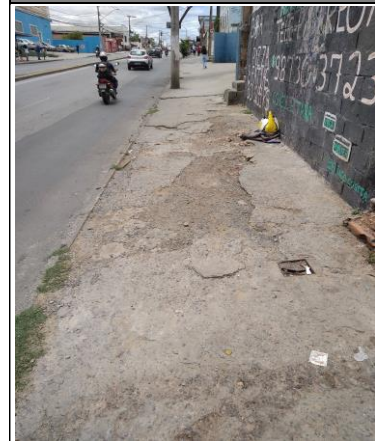
## Foto Geral

| ID | Itens Avaliados | Respostas | Nota |
|---|---|---|---|
| P_4 | Existência de Buracos ? | Muitos | 0 |
| P_5 | Condições Gerais do Piso e meio-fio da calçada ? | Péssimo | 0 |
| P_6 | Presença de desníveis ? | Severo | 0 |
| P_16 | Classificação geral da calçada pelo pesquisador. | Ruim | 0 |
