| Diagnóstico da Calçada | Qualidade do Serviço | |
| Endereço: Av. Getúlio Vargas, 624 | 63 | C |

# Lote 5 - Rota: Afonso Pena

**FRATAR**  
ENGENHARIA CONSULTIVA

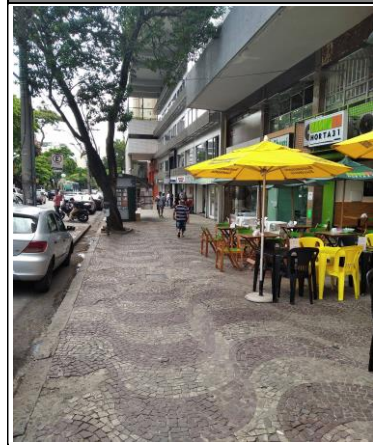
Foto Geral

| ID | Itens Avaliados | Respostas | Nota |
|---|---|---|---|
| P_3 | Tipo de revestimento da calçada ? | Pedra Portuguesa | 8 |
| P_4 | Existência de Buracos ? | Poucos | 5 |
| P_5 | Condições Gerais do Piso e meio-fio da calçada ? | Regular | 5 |
| P_16 | Classificação geral da calçada pelo pesquisador. | Regular | 5 |
