# Lote 1 - Rota: Noroeste

**FRATAR**  
ENGENHARIA CONSULTIVA

| Diagnóstico da Calçada | Qualidade do Serviço | |
| Endereço: Av. Ivaí, 231 | 62 | C |

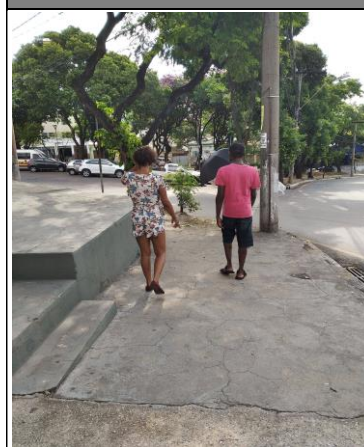
## Foto Geral

| ID | Itens Avaliados | Respostas | Nota |
|---|---|---|---|
| P_4 | Existência de Buracos ? | Poucos | 5 |
| P_5 | Condições Gerais do Piso e meio-fio da calçada ? | Regular | 5 |
| P_6 | Presença de desníveis ? | Leve | 7 |
| P_9 | A calçada Possui Rebaixamento de Veículos correto ? | Não | 0 |
| P_11 | O Passeio está no padrão da SMPU ? | Não | 0 |
| P_16 | Classificação geral da calçada pelo pesquisador. | Regular | 5 |
