## Lote 4 - Rota: Raja Gabágia

| Diagnóstico da Calçada | Qualidade do Serviço | |
| Endereço: Av. Raja Gabaglia, 3790 | 30 | E |
| Num. Lote CTM: 90999200200 | | |

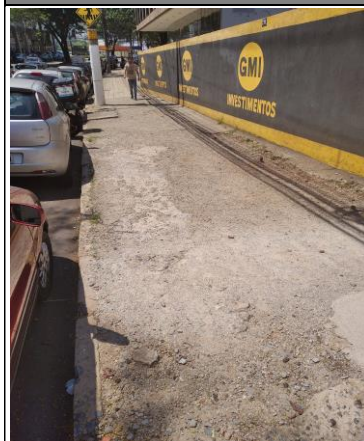
### Foto Geral

| ID | Itens Avaliados | Respostas | Nota |
|---|---|---|---|
| P_3 | Tipo de revestimento da calçada ? | Terra | -10 |
| P_4 | Existência de Buracos ? | Muitos | 0 |
| P_5 | Condições Gerais do Piso e meio-fio da calçada ? | Péssimo | 0 |
| P_16 | Classificação geral da calçada pelo pesquisador. | Ruim | 0 |
