# Lote 1 - Rota: Outros

**FRATAR**  
ENGENHARIA CONSULTIVA

| Diagnóstico da Calçada | Qualidade do Serviço | |
| Endereço: Rua Beira Córrego, 209 | 62 | C |

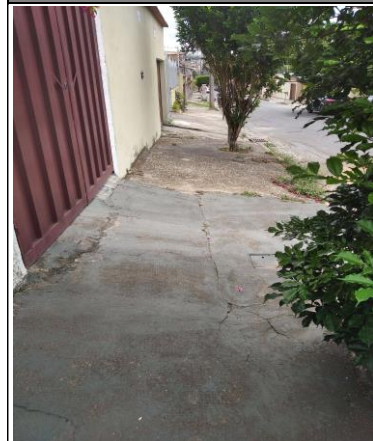
## Foto Geral

| ID | Itens Avaliados | Respostas | Nota |
|---|---|---|---|
| P_4 | Existência de Buracos ? | Poucos | 5 |
| P_5 | Condições Gerais do Piso e meio-fio da calçada ? | Regular | 5 |
| P_6 | Presença de desníveis ? | Leve | 7 |
| P_16 | Classificação geral da calçada pelo pesquisador. | Regular | 5 |
