# Lote 4 - Rota: Raja Gabágia

**FRATAR**  
ENGENHARIA CONSULTIVA

| Diagnóstico da Calçada | Qualidade do Serviço | |
| Endereço: Av. Raja Gabaglia, 1000 | 40 | D |

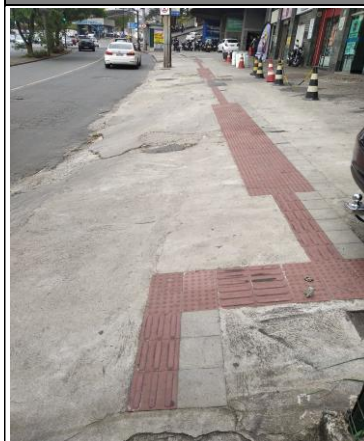
## Foto Geral

| ID | Itens Avaliados | Respostas | Nota |
|---|---|---|---|
| P_4 | Existência de Buracos ? | Muitos | 0 |
| P_5 | Condições Gerais do Piso e meio-fio da calçada ? | Péssimo | 0 |
| P_12 | A testada possui prática de estacionamento sobre o passeio ? | Sim | 0 |
| P_16 | Classificação geral da calçada pelo pesquisador. | Ruim | 0 |

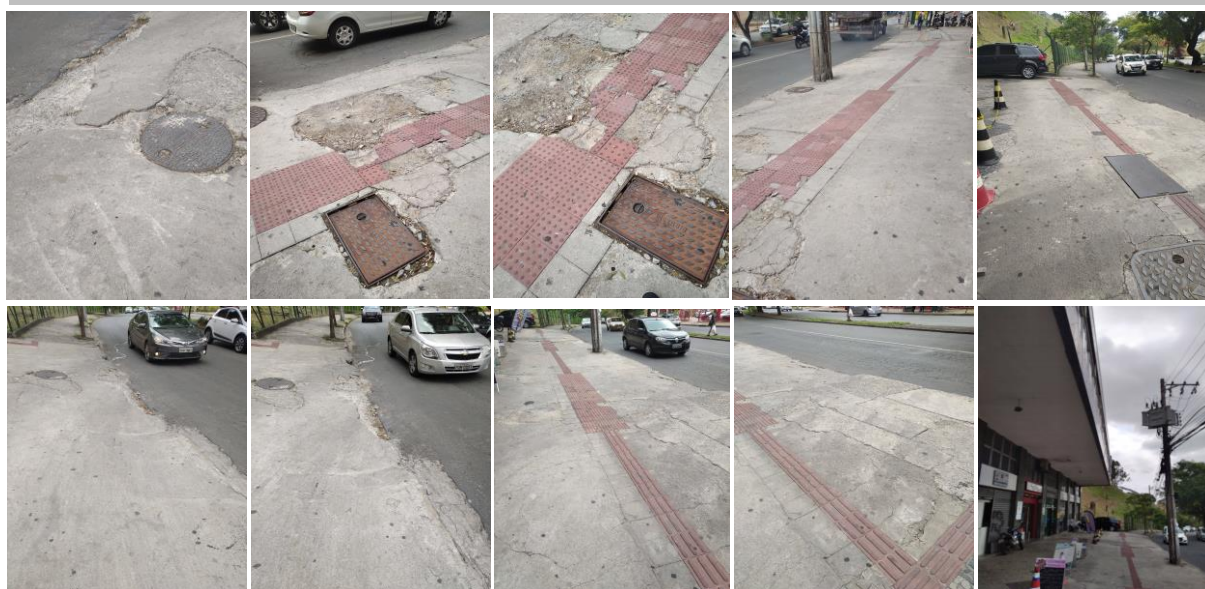
## Fotos Complementares - Detalhes do Passeio

| ID | Itens Avaliados | Respostas | Nota |
|---|---|---|---|
| P_8_1 | O piso tátil está no eixo da faixa livre ? | Não | 0 |
| P_8_8 | O piso tátil está em boas condições aparentes? | Não | 0 |
