# Lote 1 - Rota: Outros

| Diagnóstico da Calçada | Qualidade do Serviço | |
| Endereço: Rua Beira Córrego, 156 | 44 | D |
| Num. Lote CTM: 130069000070 | | |

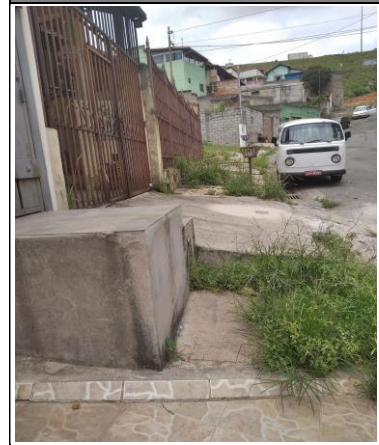
## Foto Geral

| ID | Itens Avaliados | Respostas | Nota |
|---|---|---|---|
| P_5 | Condições Gerais do Piso e meio-fio da calçada ? | Péssimo | 0 |
| P_6 | Presença de desníveis ? | Severo | 0 |
| P_16 | Classificação geral da calçada pelo pesquisador. | Ruim | 0 |
