# Lote 1 - Rota: Padre Pedro Pinto

**FRATAR**  
ENGENHARIA CONSULTIVA

| Diagnóstico da Calçada | Qualidade do Serviço | |
| Endereço: Rua Padre Pedro Pinto, 6661 | 55 | C |

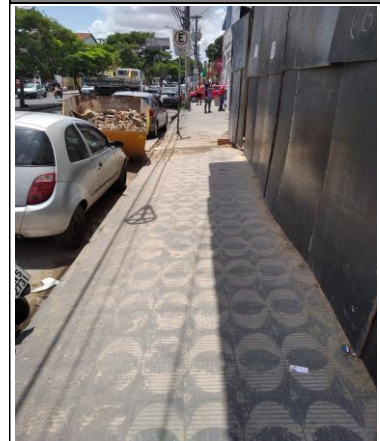
Foto Geral

| ID | Itens Avaliados | Respostas | Nota |
|---|---|---|---|
| P_4 | Existência de Buracos ? | Muitos | 0 |
| P_5 | Condições Gerais do Piso e meio-fio da calçada ? | Regular | 5 |
| P_16 | Classificação geral da calçada pelo pesquisador. | Ruim | 0 |

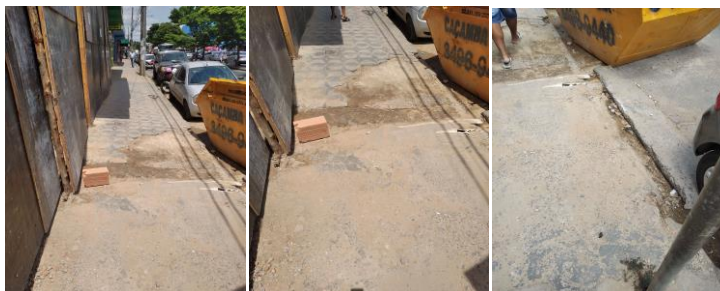
Fotos Complementares - Detalhes do Passeio

| ID | Itens Avaliados | Respostas | Nota |
|---|---|---|---|
| P_9 | A calçada Possui Rebaixamento de Veículos correto ? | Não | 0 |
