## Lote 4 - Rota: Contorno

| Diagnóstico da Calçada | Qualidade do Serviço | |
| Endereço: Av.Contorno, 1480 | 53 | C |

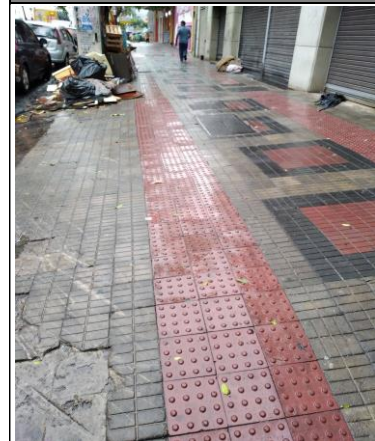
Foto Geral

| ID | Itens Avaliados | Respostas | Nota |
|---|---|---|---|
| P_4 | Existência de Buracos ? | Muitos | 0 |
| P_5 | Condições Gerais do Piso e meio-fio da calçada ? | Péssimo | 0 |
| P_6 | Presença de desníveis ? | Médio | 3 |
| P_16 | Classificação geral da calçada pelo pesquisador. | Ruim | 0 |
