# Lote 1 - Rota: Noroeste

| Diagnóstico da Calçada | Qualidade do Serviço | |
| Endereço: Av. Brigadeiro Eduardo Gomes, 491 | 65 | C |

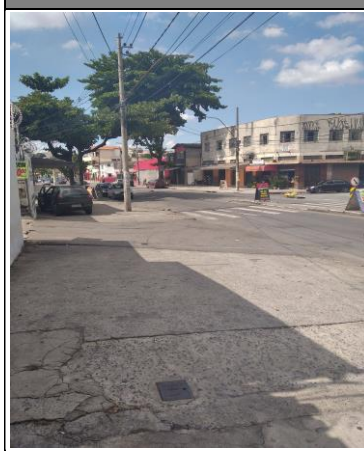
## Foto Geral

| ID | Itens Avaliados | Respostas | Nota |
|---|---|---|---|
| P_4 | Existência de Buracos ? | Poucos | 5 |
| P_5 | Condições Gerais do Piso e meio-fio da calçada ? | Regular | 5 |
| P_16 | Classificação geral da calçada pelo pesquisador. | Regular | 5 |
