# Lote 4 - Rota: Raja Gabágia

**FRATAR**  
ENGENHARIA CONSULTIVA

| Diagnóstico da Calçada | Qualidade do Serviço | |
| Endereço: Rua São Paulo, 1665 | 37 | D |

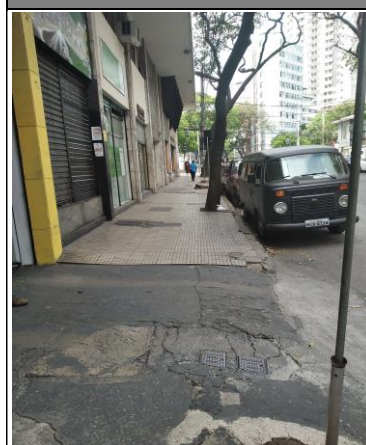
Foto Geral

| ID | Itens Avaliados | Respostas | Nota |
|---|---|---|---|
| P_4 | Existência de Buracos ? | Muitos | 0 |
| P_5 | Condições Gerais do Piso e meio-fio da calçada ? | Péssimo | 0 |
| P_6 | Presença de desníveis ? | Leve | 7 |
| P_7 | Tem rebaixamento de calçada para Pedestre ? | Não, mas deveria ter. | 0 |
| P_16 | Classificação geral da calçada pelo pesquisador. | Ruim | 0 |
