## Lote 4 - Rota: Contorno

| Diagnóstico da Calçada | Qualidade do Serviço | |
| Endereço: Av.Contorno, 5656 | 64 | C |
| Data do Registro: 05/11/2019 10:36:07 | | |

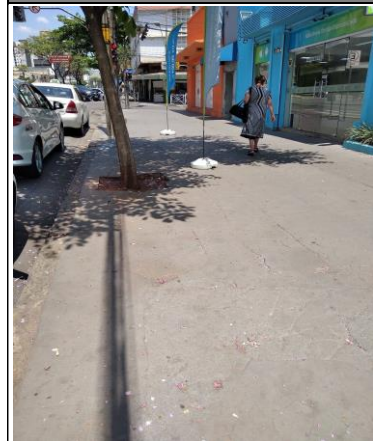
Foto Geral

| ID | Itens Avaliados | Respostas | Nota |
|---|---|---|---|
| P_4 | Existência de Buracos ? | Poucos | 5 |
| P_5 | Condições Gerais do Piso e meio-fio da calçada ? | Regular | 5 |
| P_16 | Classificação geral da calçada pelo pesquisador. | Regular | 5 |
